Tennenbronn: Erdarbeiten im Schwimmbad kommen voran

8. Mai 2020

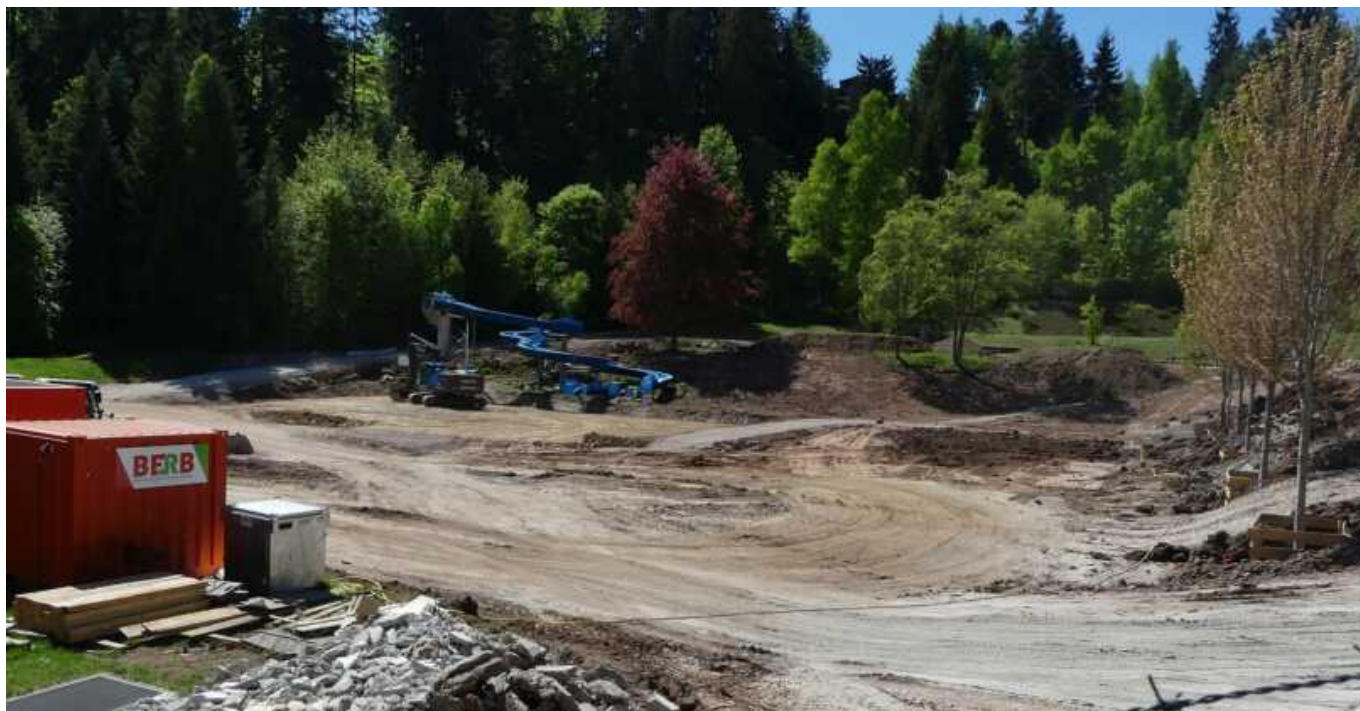
Die Rutsche ist teilweise demontiert.

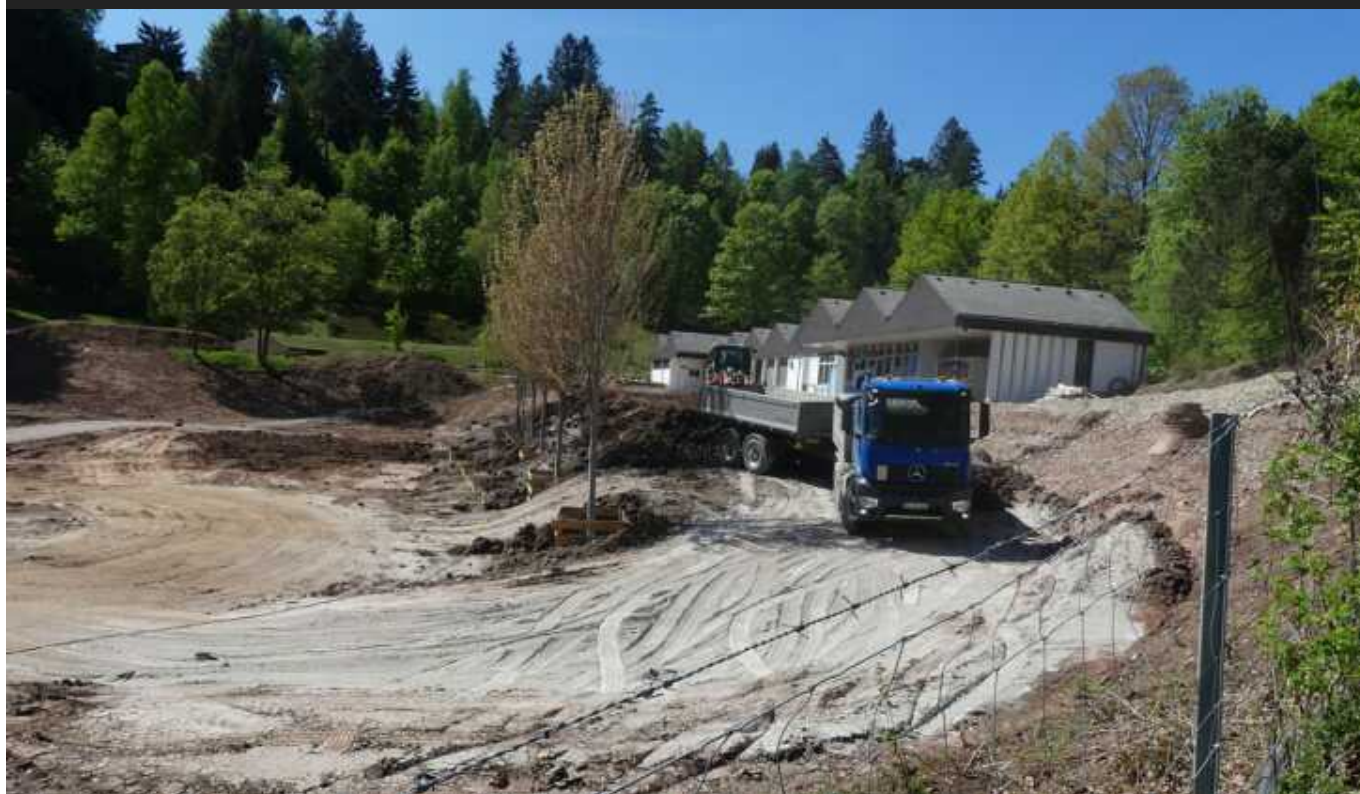
Auch die Terrassenstufen werden wieder entstehen.

Nach der Setzzeit, so Maschinist Mücke, kommt „alles wieder raus“, und die Edelstahlbecken werden in die früheren, der neuen Form angepassten Beckenumrandungen eingesetzt. Auch die Terrassen werden noch in Form gebracht und dann mit L-förmigen Betonsteinen gestaltet.
